Causas del accidente y recomendaciones para minimizar sus efectos

Análisis de la EXPLOSIÓN *de una* CISTERNA *de gas natural licuado*

Por **J.M. BONILLA MARTÍNEZ**, Ingeniero Químico, Ingeniero Técnico Industrial, Oficial de Bomberos. e-mail: wjuanma@yahoo.com. **J. BELMONTE PÉREZ**, Técnico de nivel medio en Prevención de Riesgos Laborales. Sargento de Bomberos. e-mail: jbelmonte094@gmail.com. **J.A. MARÍN AYALA**, Sargento de Bomberos. Experto en Riesgo Químico. e-mail: sierra11ciezal@hotmail.com.

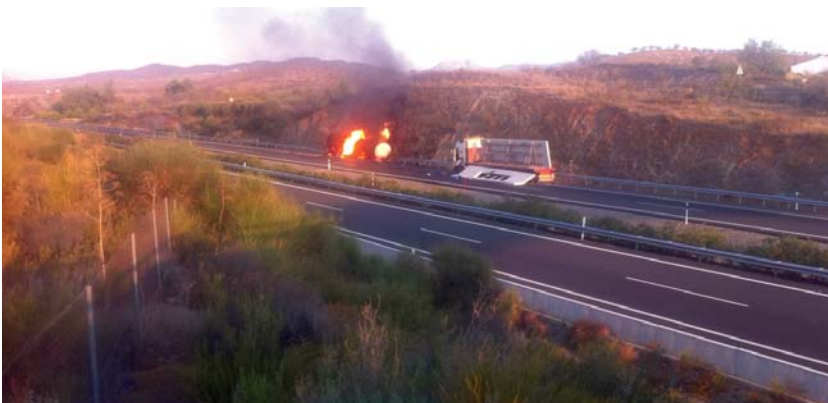
colisionó con la parte posterior del vehículo estacionado. Como consecuencia del choque se produjo la pérdida de control de la cisterna, que sobrepasó al camión plataforma y, tras romper el guardarraíl del arcén, se empotró finalmente en la cuneta contra el talud. La unidad quedó apoyada sobre sus ruedas, ligeramente inclinada hacia la derecha por el desnivel de la cuneta, y con la cabeza tractora girada hacia el semirremolque (efecto tijera), quedando aprisionada entre éste y el talud (Figura 2).

Figura 2. Situación de los vehículos tras el accidente. Fuente: Víctor Sanz y Juan Francisco Valera.

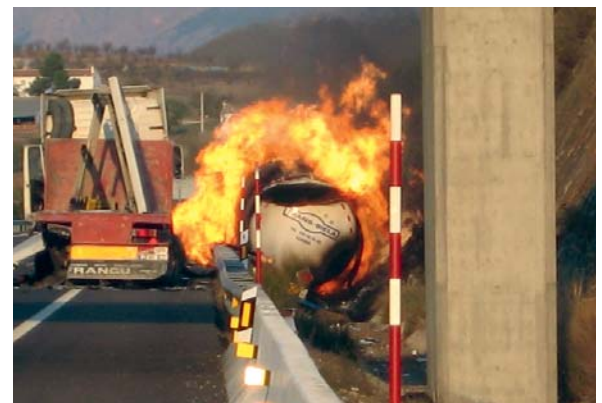
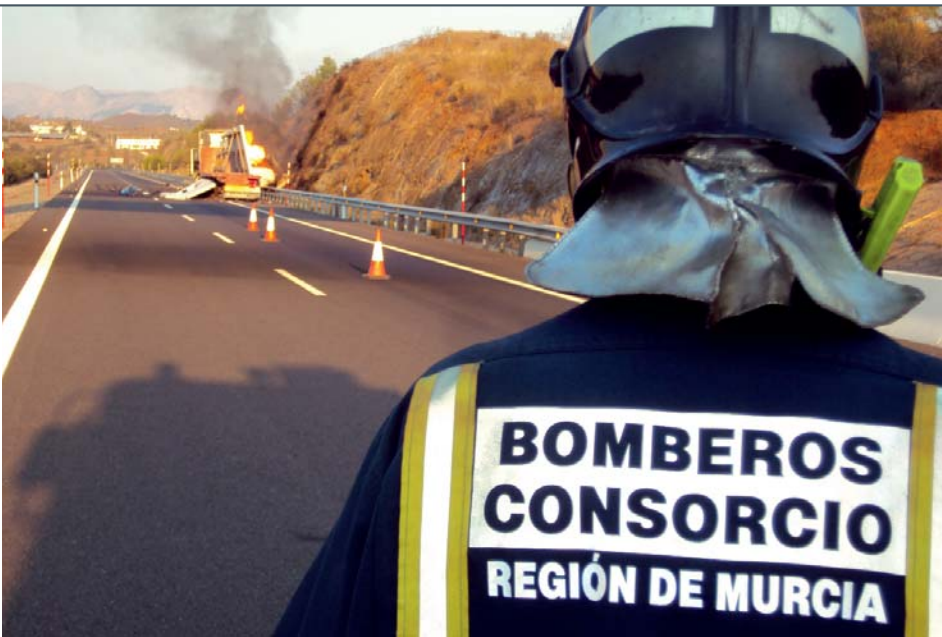
estuvieron encaminadas a identificar y contrastar la información recibida durante el trayecto. En pocos minutos se confirmó que se trataba de una cisterna con gas natural licuado y que el conductor se encontraba atrapado en el interior de la cabeza tractora, envuelta por las llamas. También pudieron observar la pérdida casi completa de la envoltura de la cisterna y de parte del aislante. La emisión de humos disminuyó de forma considerable, por lo que el fuego parecía estar alimentándose exclusivamente del contenido de la cisterna (Figura 3).

Figura 3. Vista de la cisterna al llegar las dotaciones de bomberos. Fuente: Testigo presencial.

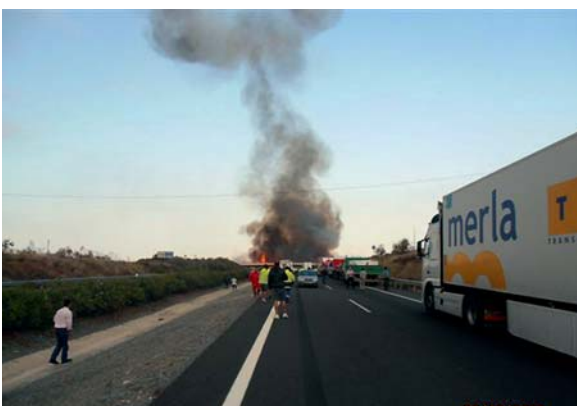
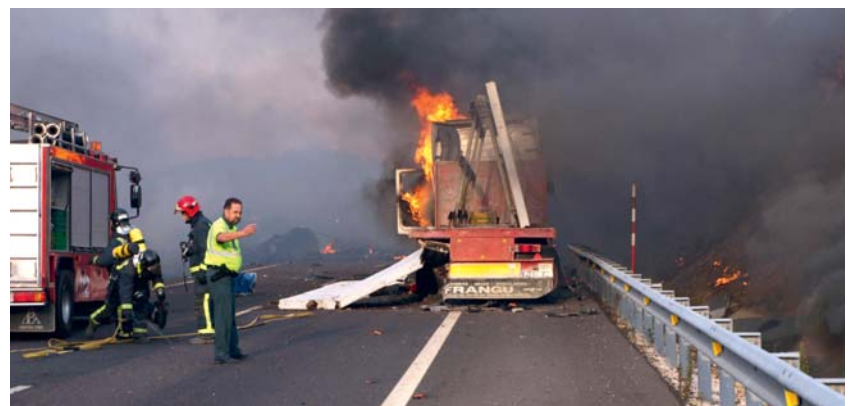
Tras la explosión, la cisterna se rompió en varios pedazos y se produjeron diversos incendios de vegetación en la parte

superior del talud y alrededor de la cisterna. La extinción de esos focos secundarios se completó finalmente sin mayores contratiempos. A las 10:05 horas se consiguió recuperar el cadáver del conductor del vehículo y a las 10:52 se dio por finalizada la emergencia (Figura 4).

Figura 4. Momentos posteriores a la explosión. Focos de incendio. Fuente: Testigo presencial.

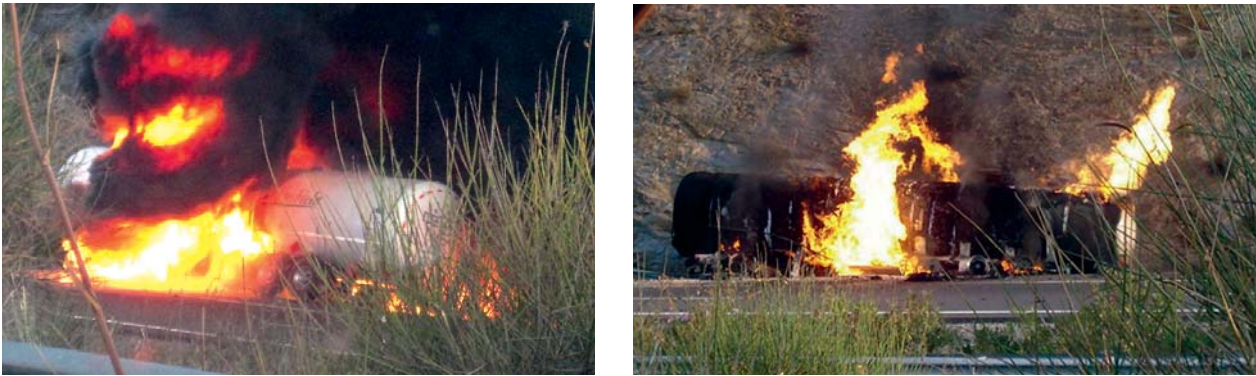
de cabina, ruedas y combustible del vehículo, envolviendo totalmente a la cisterna por su parte central. Tras la combustión de éstos, la densidad del humo descendió notablemente y se pudo apreciar la destrucción total de la envolvente, salvo en el fondo posterior, y que el incendio quedó relegado a dos grandes dardos de fuego: uno en la parte central y otro en la parte trasera derecha de la cisterna, tal como puede apreciarse en las fotografías siguientes. Sin embargo, podría tratarse de un solo foco debido al efecto rebote desde la parte ventral sobre la carretera y el talud (Figura 5).

No parece probable que un incendio de tal magnitud se desencadenara de forma repentina solo por el mero hecho del impacto, ya que ningún elemento del vehículo posee un índice de inflamabilidad para que así suceda. El único componente extremadamente inflamable era la carga, por lo que es más que probable que la colisión provocó una fuga del contenido de la cisterna. Como posibles fuentes de ignición se postulan las fricciones mecánicas, chispas o arcos eléctricos, el nivel térmico del motor, sus elementos y los conductos de escape. Las declaraciones de algunos testigos que creyeron oír «como un fuerte silbido», diversos restos de la cisterna encontrados en las inmediaciones del vehículo plataforma y la existencia de los dardos incendiados, parecen constatar la veracidad de este hecho.

Figura 5. Incendio en sus momentos iniciales y antes de la explosión. Fuente: Testigo presencial.

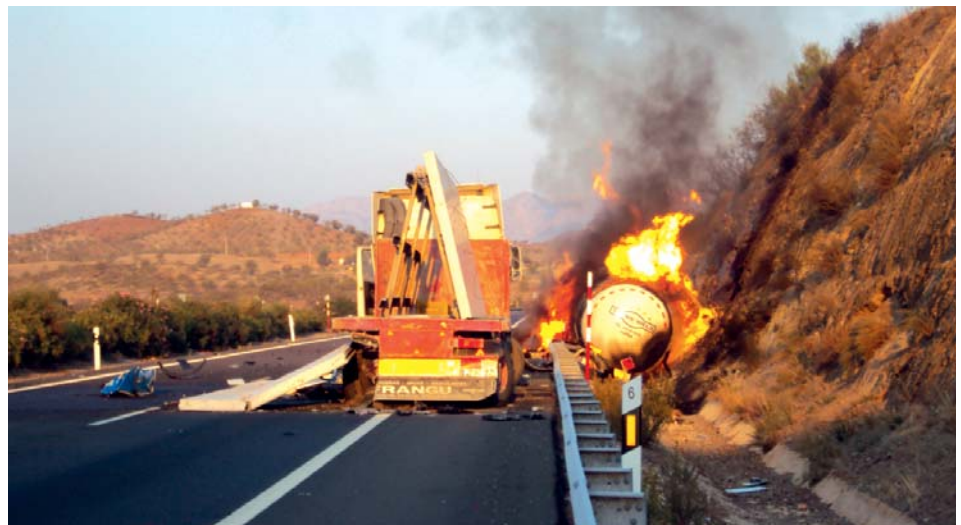
Son varias las hipótesis que se barajan como causas posibles que dieron origen a la fuga. Además de la cabina, la parte central de la cisterna, donde están ubicados los elementos de carga, descarga, seguridad y nivel de llenado, también colisionó con la plataforma o con algún otro elemento del camión estacionado. Muy próximo a este se halló una parte considerable del armario de color azul donde se alojan todos los dispositivos mencionados. Esta circunstancia es un indicativo de que la zona de valvulería sufrió un impacto que pudo dañar alguna de las conducciones (Figura 6).

Los restos de la cabeza tractora presentaban unas enormes deformaciones en la parte derecha, indicativas de la magnitud del impacto. La cabina pudo girarse completamente y arrastrarse así a lo largo de toda la plataforma y la cabina del otro vehículo, golpeando el armario de forma directa o indirecta. La rotura de todos los elementos de sujeción de las placas de hormigón, ancladas al lateral de la plataforma, pudo producirse por esta causa. Otra posibilidad es que alguna de las conducciones fuera seccionada por las pilastras del guardarraíl al entrar la cisterna en la cuneta.

Lo que parece estar totalmente descartado es la perforación de la cisterna por impacto contra la esquina trasera de la plataforma, aunque fue una conjetura que también se contempló en primera instancia. De haberse producido, hubieran quedado restos de la envolvente y del

Figura 6. Restos del armario ventral de la cisterna (a la izquierda, en azul). Fuente: Testigo presencial.

aislante en la zona trasera del camión averiado como una evidencia clara, y no se halló ninguno. Por otra parte, todas las imágenes estudiadas constatan de manera palpable que la fuga se encontraba en la parte baja central. En cualquier caso, estas hipótesis no son excluyentes; pudieron incluso sucederse varias de ellas que dieron como resultado la rotura de alguna de las conducciones que no cuentan con válvulas hermetizadoras interiores y la consecuente fuga del producto.

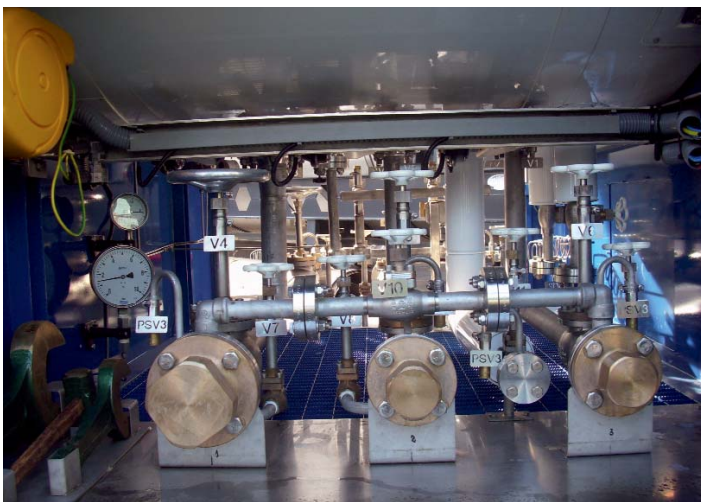
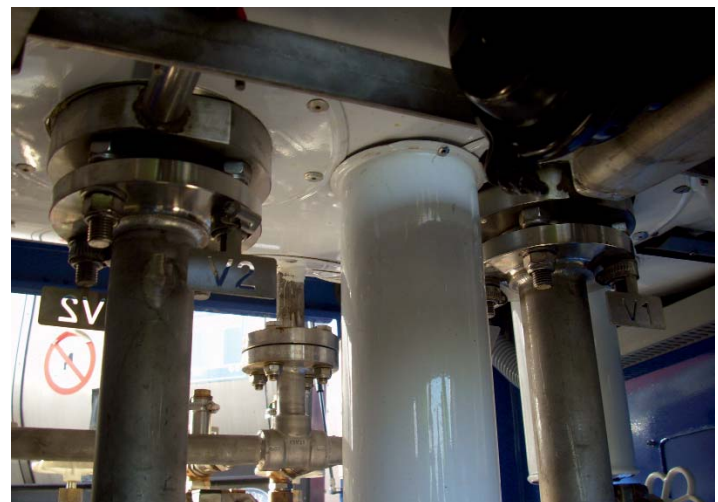
Bocas de carga y descarga. Dos de fase líquida y una de fase gaseosa. Cuentan con doble válvula, una manual y otra obturadora, en el interior de la cisterna accionada mediante un dispositivo neumático (Figura 7).

Figura 7. Vista general del conjunto de válvulas y conducciones. En primer término, las bocas de carga y descarga. En la fotografía derecha, detalle de las válvulas obturadoras interiores. Fuente: Autores.

De todos los dispositivos y conducciones mencionados, solo los de carga y descarga cuentan con válvulas de asiento interiores que garantizan la hermeticidad de la cisterna; en caso de rotura de tuberías conectadas a ellas no existiría fuga al estar obturadas desde el interior. Aunque resulta evidente que la cisterna golpeó en la zona del armario, tal como demues-

tran los restos de este en la calzada, las imágenes disponibles no permiten averiguar el estado de dichas válvulas al no mostrar el interior de la cisterna en esta parte. No obstante, esta suposición parece menos probable que la rotura de alguna otra conducción que no dispone de válvulas obturadoras.

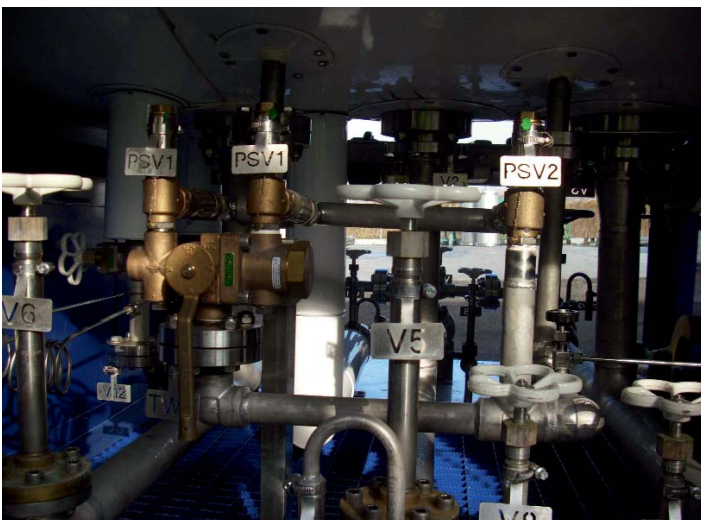
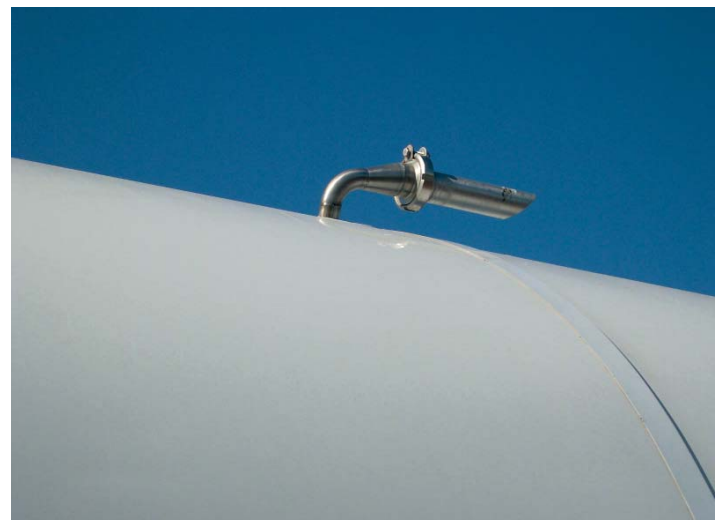
Válvulas de seguridad. Dispone de tres válvulas de seguridad, dos taradas a 7 bar y una a 9 bar. Enlazan con la fase gaseosa mediante un tubo buzo que recorre la

cisterna, bajo el aislante, por su parte inferior y asciende por el fondo delantero hasta la parte superior, donde conecta con el depósito. La salida de las válvulas de seguridad comunica con otro tubo que asciende rodeando la cisterna por la parte central (siempre bajo el aislante) y posteriormente se dirige por la parte superior hacia la trasera, donde comunica al exterior mediante el dispositivo de venteo (Figura 8).

Figura 8. Válvulas de seguridad y dispositivo apagallamas de venteo. Fuente: Autores.

También debe tenerse muy presente que no se proyecte agua sobre la válvula de alivio de presión, situada en la parte superior de la cisterna, ya que se corre el riesgo de que se congele, obstruyéndola y generando una situación insegura.

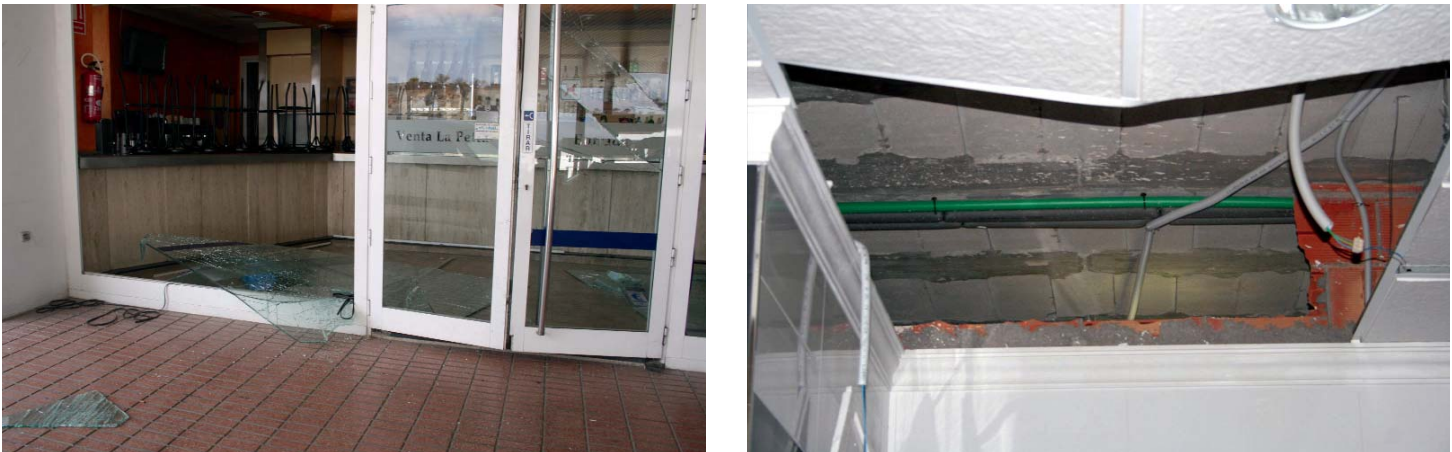
Figura 9. Daños ocasionados por la sobrepresión sobre elementos de la gasolinera. Fuente: Autores.

Existe un factor determinante respecto a la sobrepresión, que es la posición de la cisterna respecto del entorno topográfico. La cisterna se encontraba muy próxima a un desmonte de la autovía, de aproximadamente 10 metros. Este terreno actuó como parapeto, redirigiendo la onda reflejada en dirección sur, apreciándose cuantiosos daños en la gasolinera y su entorno.

En cuanto a la cubierta de la gasolinera, las lamas de cerramiento interior se desprendieron y deformaron en la arista oeste, tomando como referencia la autovía A-91 en sentido del accidente como este-oeste. Asimismo, se produjeron algunas grietas en la fachada del edificio de la gasolinera.

Las ventanas de la gasolinera fueron derribadas hacia el interior, incluidas, en algunos casos, sus juntas. Se produjo la rotura generalizada de cristales. En la parte destinada a multiservicio, el falso techo está resuelto a base de placas de escayola sobre rieles de aluminio. Algunas de ellas se levantaron como consecuen-

cia de la onda expansiva. Se observan, además, algunas grietas, sin afección estructural, en el recubrimiento de pilares. A tenor de la rotura del 80% de los cristales, se estima que la sobrepresión tuvo un valor máximo comprendido entre 0,03 y 0,04 bar (Figura 9).

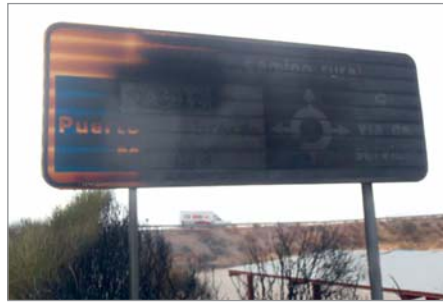
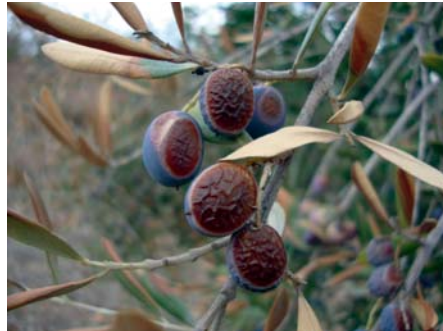
Según J.E.E., tras la explosión había fuego por todas partes, como se puede apreciar en la propagación de pequeños fuegos de matorrales, a partir de las huellas dejadas en el terreno, principalmente en arcones de vía de servicio y mediana de la autovía. Los olivos y sus frutos, situados a 110 metros del punto de la explosión, se vieron afectados, como se puede ver en la fotografía de la derecha (Figura 10).

Figura 10. Daños ocasionados por la radiación en un panel informativo y un olivo. Fuente: Autores.

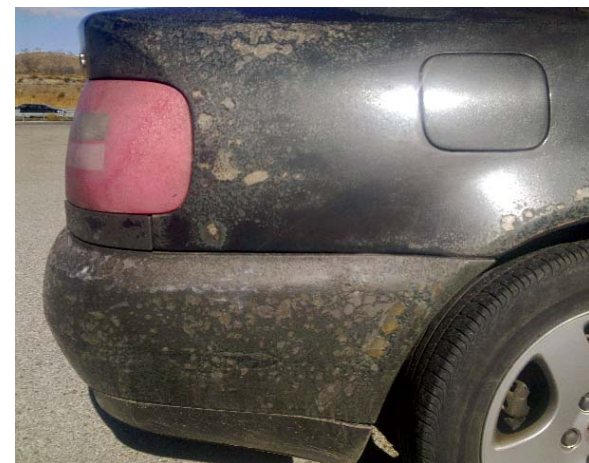
En el accidente de Zarzalico, a pesar de que se llevó a cabo la evacuación de la gasolinera, de sus inmediaciones y el corte de la autovía en ambos sentidos, hubo dos personas que permanecieron a escasos metros en el momento de la explosión. Uno de ellos accedió con su turismo a la vía de servicio por un camino rural y el otro estaba pernoctando en la gasolinera con un camión frigorífico. Ninguno de ellos sufrió daños personales, ya que en el habitáculo del vehículo se mantuvieron condiciones compatibles con la vida. Sin duda, el tener las ventanillas cerradas les salvó la vida (Figura 11).

Figura 11. Huellas de la radiación sobre un automóvil. Fuente: Autores.

Dos personas cercanas a la explosión de la cisterna salvaron la vida por tener las ventanillas de sus vehículos cerradas

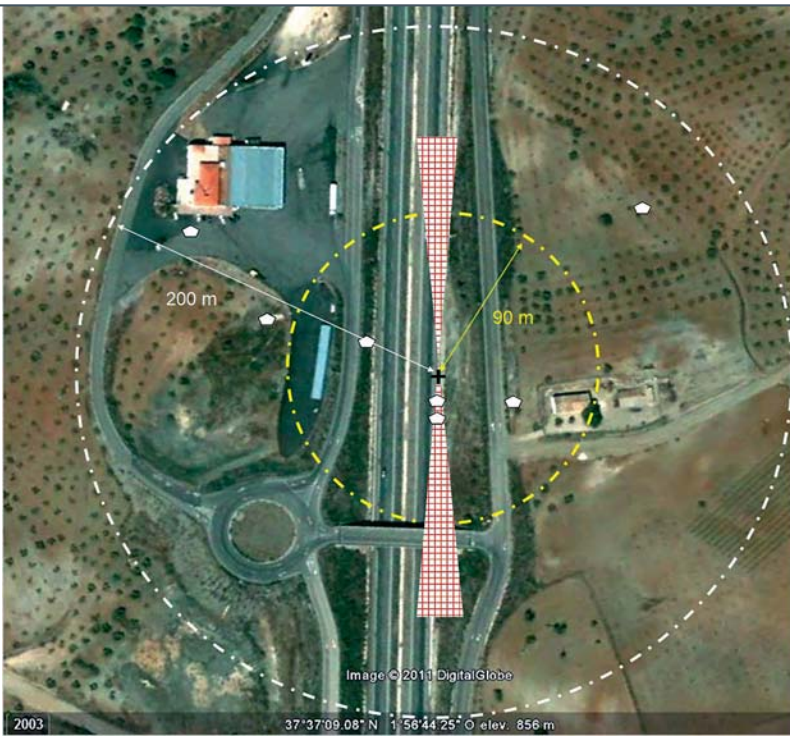
En la Figura 12, la mayor intensidad de la radiación térmica de la bola de fuego se representa dentro del círculo amarillo, en tanto que la proyección de fragmentos alcanzó distancias que se encuentran dentro del radio del círculo blanco. Las figuras pentagonales que aparecen en color blanco representan los siete rompeolas que contenía el interior de la cisterna. La proyección espacial de la cisterna aparece en mallado rojo y blanco, estando en su punto medio la ubicación de la misma. A la izquierda, en el margen superior de la ilustración, aparece la gasolinera.

Figura 12. Radio de acción de la explosión y zona de caída de los rompeolas. Ilustración: Autores.

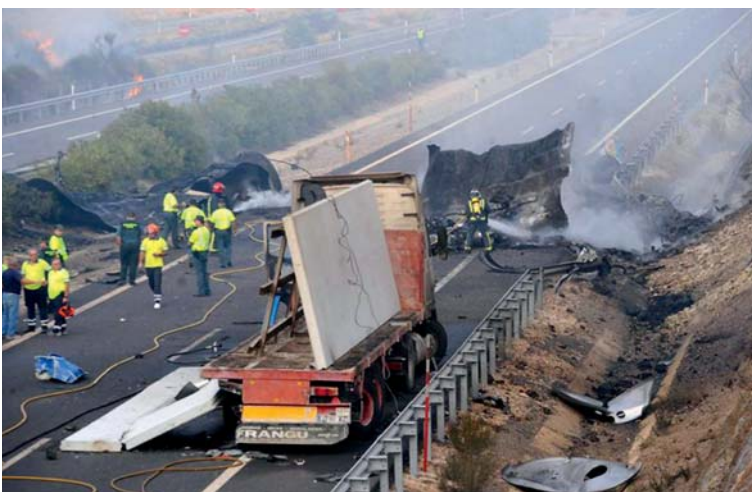
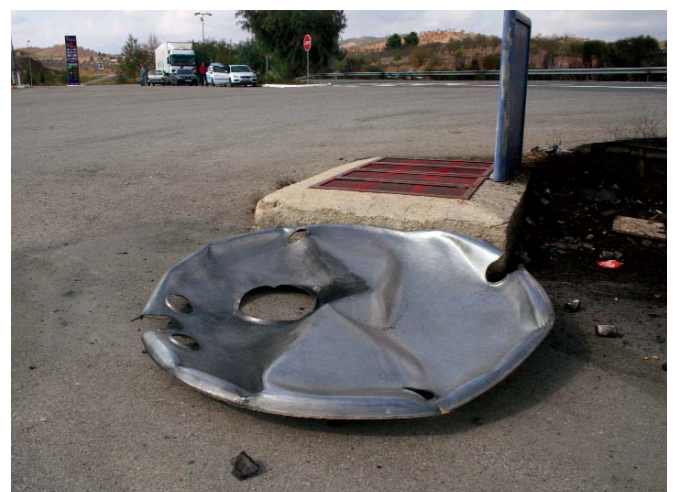
Dos de los rompeolas quedaron junto a la cisterna, como se aprecia en la siguiente fotografía. Otro cruzó la calzada e impactó en la cuneta del margen contrario (Figura 13). Se recogieron pequeños fragmentos del vehículo a una distancia de 200 metros de la cisterna.

Figura 13. En primer término, dos de los rompeolas de la cisterna. Fuente: Testigo presencial.
