Causas del accidente y recomendaciones para minimizar sus efectos

Análisis de la EXPLOSIÓN *de una* CISTERNA *de gas natural licuado*

Por **J.M. BONILLA MARTÍNEZ**, Ingeniero Químico, Ingeniero Técnico Industrial, Oficial de Bomberos. e-mail: wjuanma@yahoo.com. **J. BELMONTE PÉREZ**, Técnico de nivel medio en Prevención de Riesgos Laborales. Sargento de Bomberos. e-mail: jbelmonte094@gmail.com. **J.A. MARÍN AYALA**, Sargento de Bomberos. Experto en Riesgo Químico. e-mail: sierra11ciezal@hotmail.com.

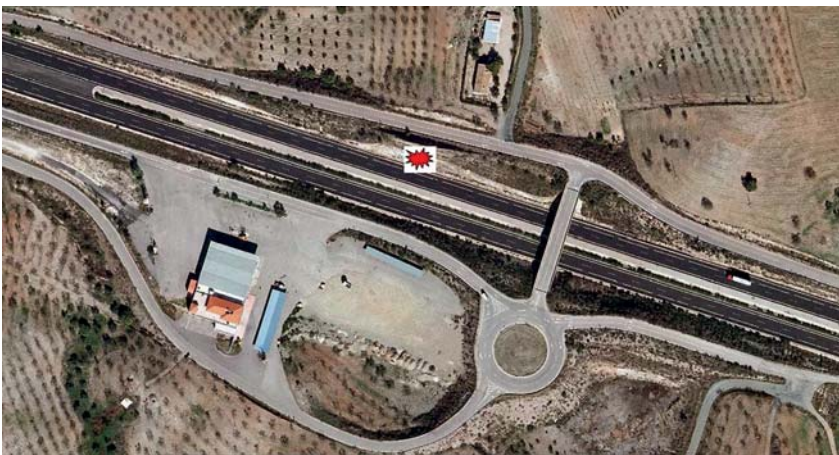
El accidente se produjo en el punto kilométrico 3,5 de la autovía A-91 que une Puerto Lumbreras con Granada. El lugar está a 856 metros de altitud sobre el nivel del mar. A unos 150 metros del accidente, en el lado opuesto de la calzada (dirección sur), se ubica una gasolinera que cuenta con cafetería-restaurante, tienda y zona de descanso para vehículos pesados. A unos 90 metros, junto a una vía de servicio que discurre paralela al punto del accidente (dirección norte), hay una casa de campo habitada. El punto donde tuvo lugar la explosión presenta, en el arcén de la autovía, un talud de tierra y roca de unos 10 metros de altura de promedio (Figura 1).

Figura 1. Imagen aérea de la zona del accidente. Fuente: Instituto Geográfico Nacional.
